## VAG 1.9, 2.0 TDI – Multiribb remsdrivningen.

| <b>GATES ART. NUMMER:</b> | <b>T38306/5PK1435</b> |

# 031

# Technical Bulletin

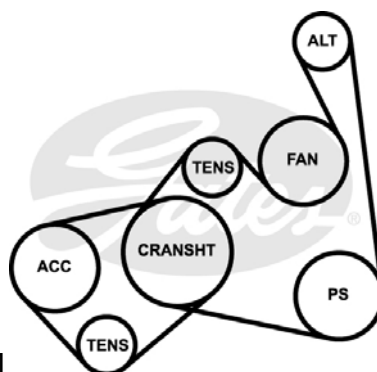
Fig. 1

Drivningens layout ser ut som Fig. 1. Detta är en krävande drivning och generatorhjulet är av frihjuls typ och vevaxelhjulet är en vibrations dämpare (TVD)

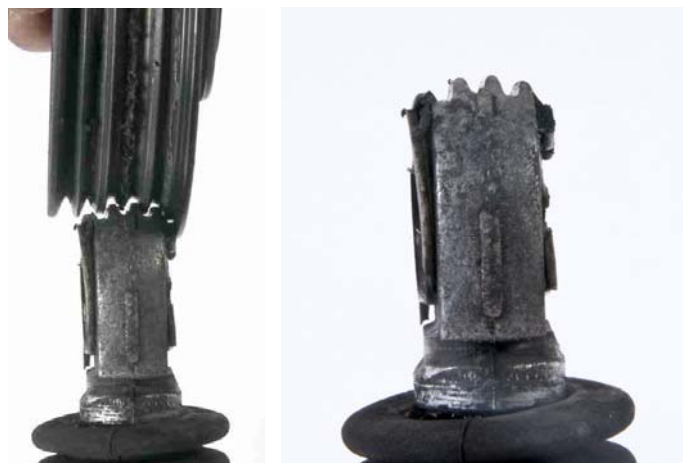
Fig. 3

Det spel som uppstår kan vara enormt och leder till att spännaren vidrör svänghjulets spår. Detta leder till missljud. Dessutom så slipas spåren i svänghjulet och det är viktigt att man byter alla delarna som berörts även om de ser hela ut, vinklar och mått är dock förändrade, se (Fig. 3)

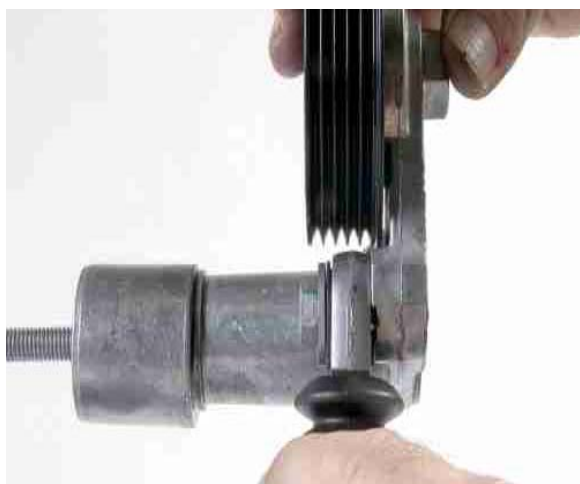
Fig. 4

Då alla delarna är nya så finns det ett spel på ca 5mm mellan svänghjulet och hydrauldämparens infästning. Så det behövs inte mycket slitage i bult hålet för att dessa ska ta i varandra, se (Fig. 4)

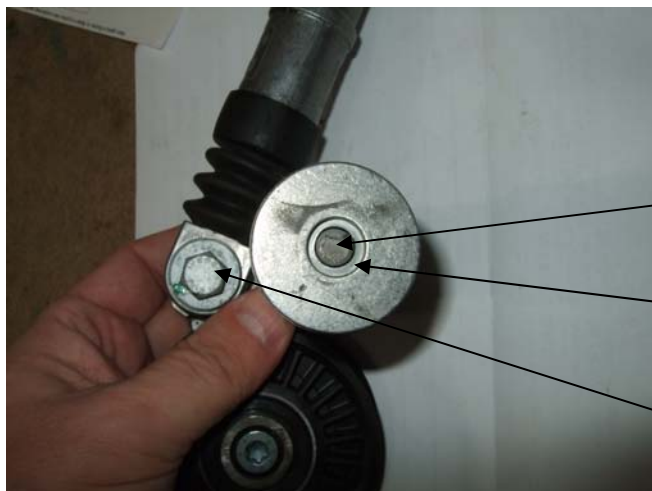
Fig. 5

Att installera spännaren med rätt moment är viktigt. Då detta inte följs får man en bult som spricker och delar sig.

Avbruten  
bult

Möjligt slitage  
i bulthålet

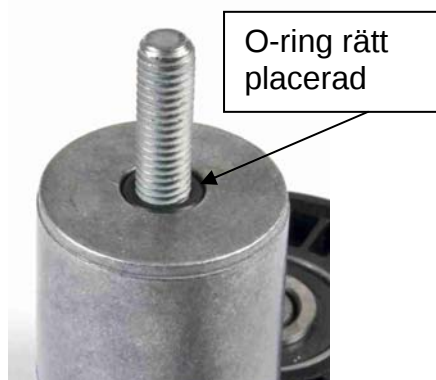
Fig. 6

Bultarna på denna spännare skall spännas med 25Nm. För att få korrekt spänning på den centrala bulten försäkra dig om att o-ringen sitter korrekt i sitt spår, se (Fig. 6) om den kommer fel så blir momentet automatiskt fel och ett framtida haveri är oundvikligt.

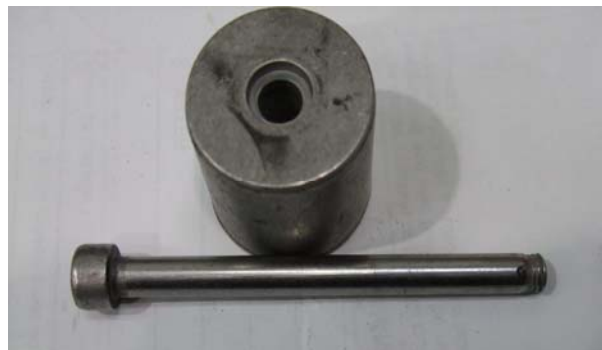
Fig. 7

För låg spänning på den centrala bulten leder till vibrationer och belastningen kommer att tas upp av bulten och bulten kommer att spricka, se (Fig. 7).
